Vannprøvetaking ved  
Svene Pukkverk 2017

**SVENE PUKKVERK**

**8. NOVEMBER 2017**

Prosjekt nr.: 16-14116  
Versjon 1  
Revisjon 0

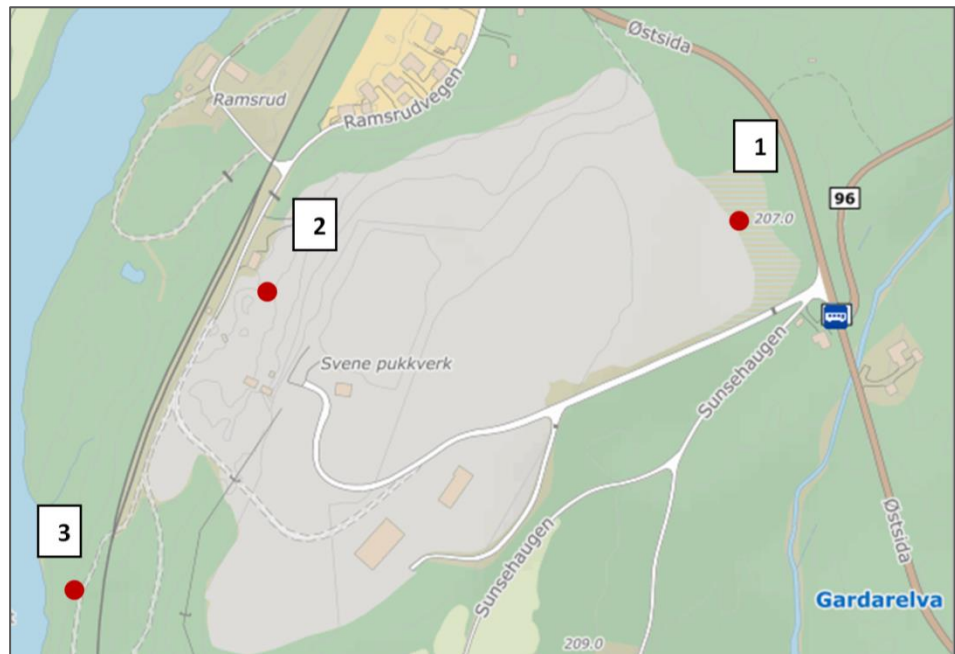
Figur 2.1: Prøvepunkter ved Svene pukkverk.

1. Oppstrøms anlegget i myrområdet.

2. Sedimenteringsdammen inne på området.

3. Bekk ut fra området.

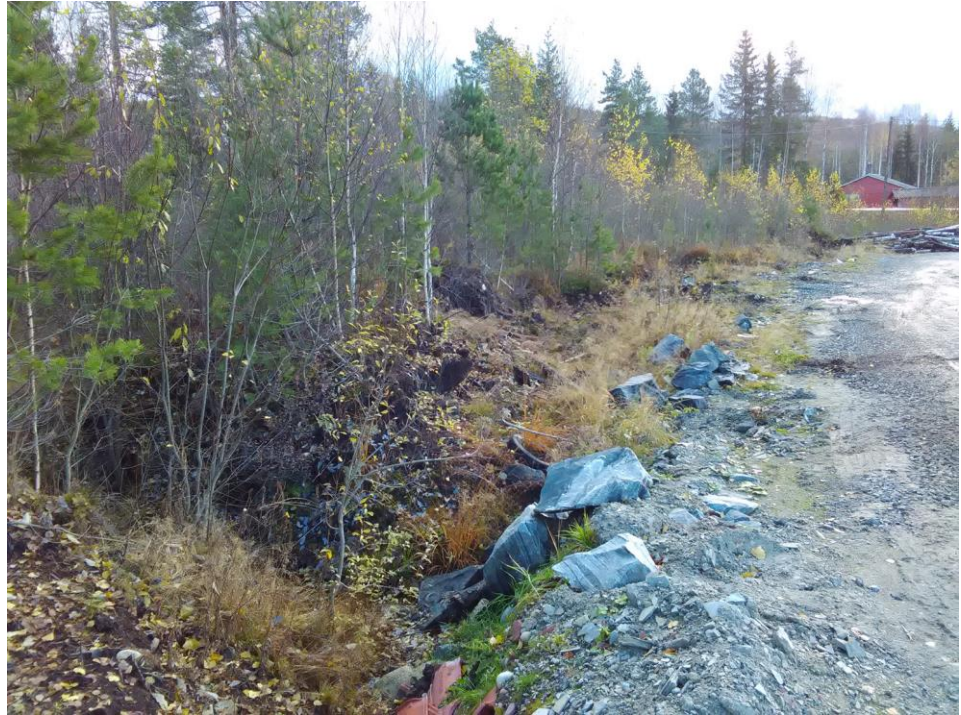
Figur 2.2: Prøvepunkt 1, bekken ligger inn til venstre for de store steinene.

Prøvetakingspunkt 1 er i myrområdet oppstrøms aktivitetene til anlegget, se Figur 2.2 og Figur 2.3. Området ligger imidlertid inntil en lettere trafikkert vei, og kan derfor være påvirket av forurensning herfra.

Vannstrømmen var liten, og prøvene er i praksis tatt ut i stillestående vann.

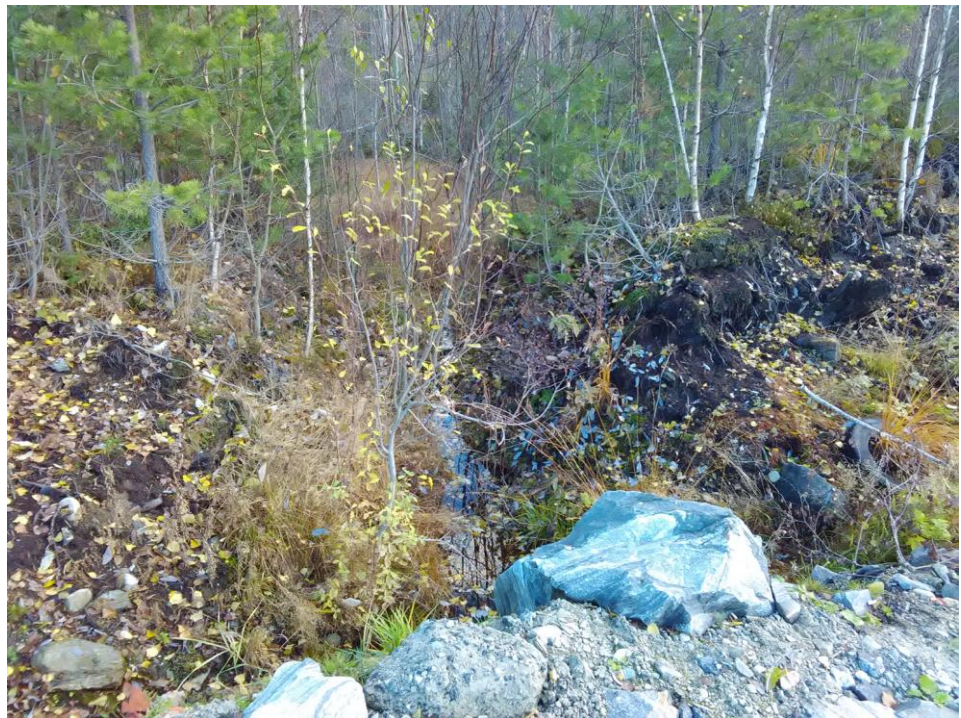
Figur 2.3: Prøvepunkt 1, bekken fra myrområdet. Fylkesvei 88 går forbi bakerst på bildet

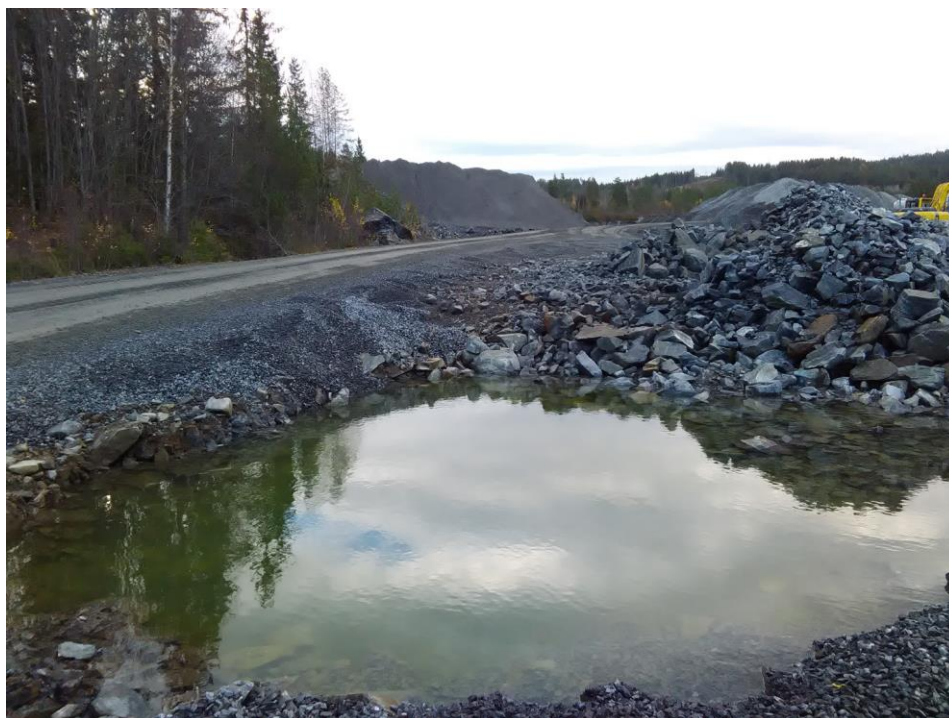
Figur 2.4: Prøvepunkt 2, sedimenteringsdammen i 2016.

Prøvepunkt 2 er sedimenteringsdammen på området, se Figur 2.4. Vann fra den nordlige delen av uttaksområdet drenerer i en grøft på nordsiden, og går gjennom et rør inn i sedimenteringsdammen. Herfra drenerer det i grunnen. Ved store nedbørsmengder flommet tidligere vannet over jernbanelinjen, og det er derfor laget en kum med et rør under jernbanen for å drenere ved store nedbørsmengder, se Figur 2.5. Dette vannet drenerer hovedsakelig i grunnen vest for anlegget.

Prøvene er tatt ut i stillestående vann, fordi vannet siger langsomt gjennom dammen.

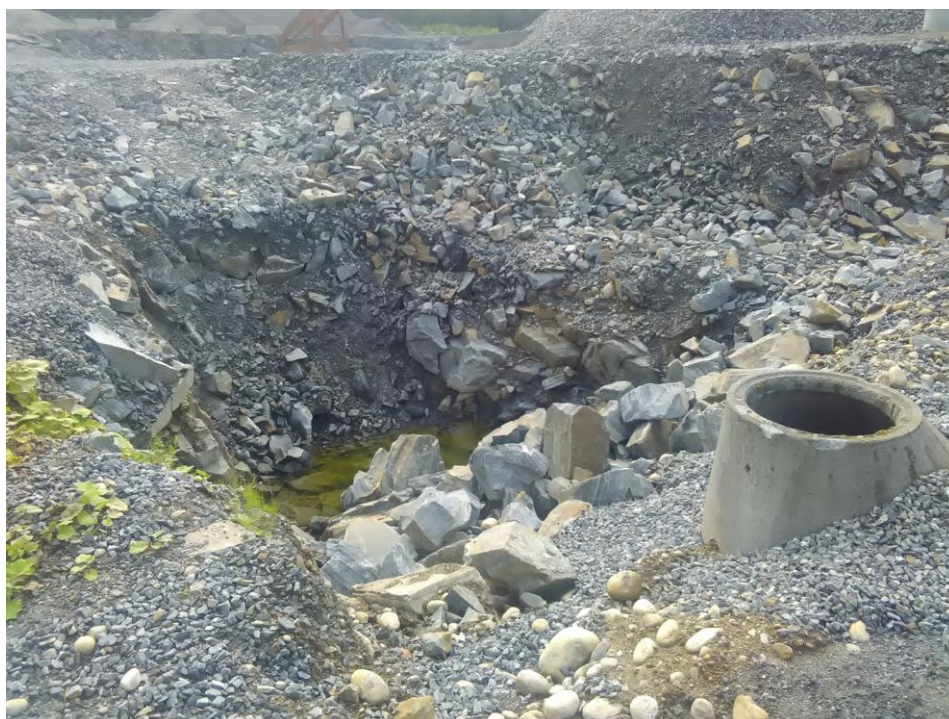
Figur 2.5: Prøvepunkt 2, sedimenteringsdam med kum i 2017.

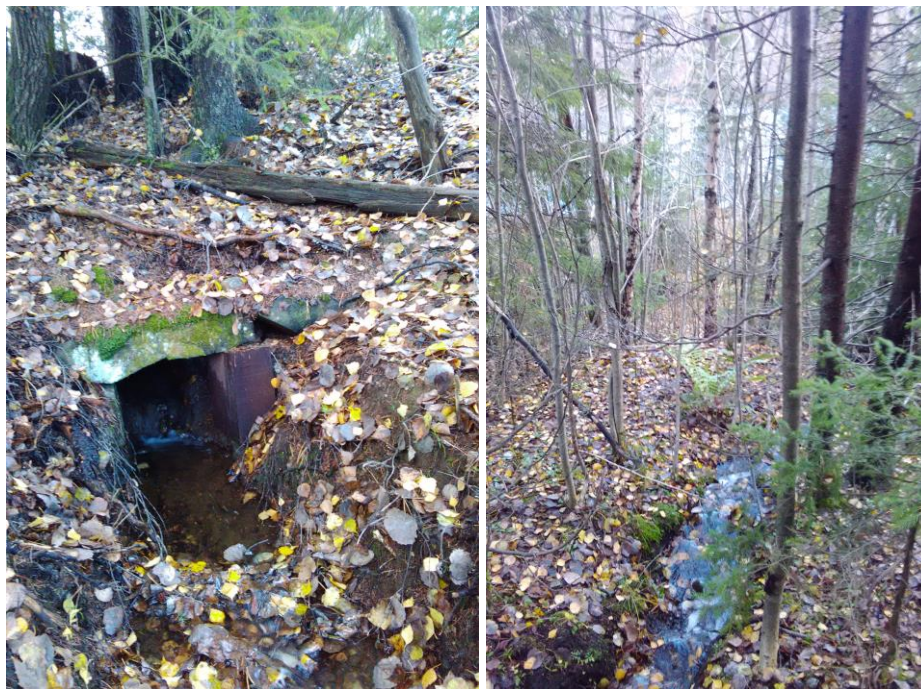
Figur 2.6 a) og b):  
Prøvepunkt 3, bekken ut fra  
området. Bilde a) viser utløp  
fra kulvert under jernbanen,  
bilde b) viser bekkens fall ned  
mot Numedalslågen.

Prøvepunkt 3 er bekken som drenerer den sørlige delen av bruddet, se Figur 2.6 a) og b). Den går i rør/kulvert under jernbanen, og renner ut i Numedalslågen. Det lyse området mellom trærne øverst på Figur 2.6 b viser Lågen. Bildene viser relativt god vannføring i bekken. Prøvene er tatt ut i rennende vann.
